# ニュースレター 9月

今月は地震に弱い戸建て住宅を見分ける5つのキーワードについてお届けします。

## 1、大地震で家が倒壊する危険性のある住宅の特徴とは

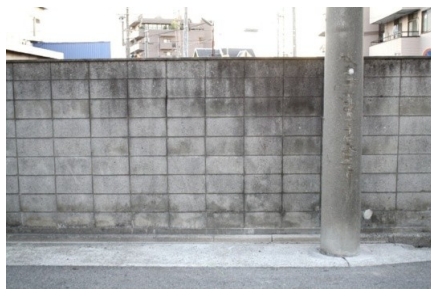
2018年6月18日7時58分に大阪府北部を震源に発生した最大震度6弱の地震では、震源に近い大阪府高槻市、茨木市を中心に住宅が被害を受け、その数は全壊9棟、半壊87棟、一部損壊約2万7千棟となっています（内閣府発表 災害情報 2018年7月5日現在）。

新聞報道によると、被害にあった住宅は築年数の古い木造家屋が多く、屋根瓦の落下や土壁のヒビなどが報告されているそうです。

今回の地震では、戸建て住宅の外構でもよく使われる「ブロック塀」が崩落し、巻き込まれて2名の尊い命が失われました。このことから公共施設などではブロック塀の安全確認が進められています。戸建て住宅においても、持ち主が安全性の確認をしておきましょう。

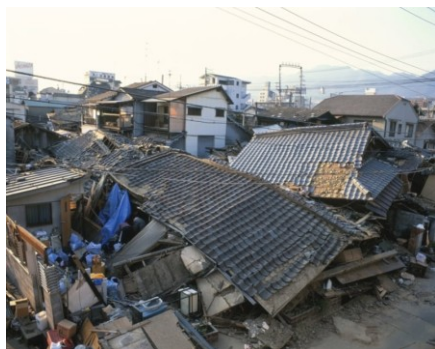
1995年の阪神・淡路大震災では高速道路や新幹線などとともに多くのオフィスビルやマンション、戸建て住宅が倒壊しました。

この地震により全壊した建物棟数は約10万5千棟、半壊が約14万4千棟にのぼり、大きな被害が生じました。被害にあった建物は特に1981年以前に建てられた在来木造住宅に多かったと報告されています。原因は建物の老朽化と耐震性不足と考えられます。

1995年の阪神・淡路大震災で倒壊、大破などの大きな被害を受けた住宅のほとんどがこの新耐震基準の適用以前に建てられた建物(旧耐震)であったことから、この「1981年(昭和56年)」が耐震性を見極めるひとつの分岐点になると考えて良いでしょう。
